# ZPRÁVA O POVODNI v obci Kostelní Lhota v roce 2013

| Vodní tok, na němž došlo k povodni: | Výrovka |
| Postižené lokality: | zástavbová část - lokalita Na Pekle, Pole - Občiny (Malé a Velké Peklo), V Rokytě (za dálnicí) |
| Zprávu zpracoval: | Tomáš Drobný, starosta obce |

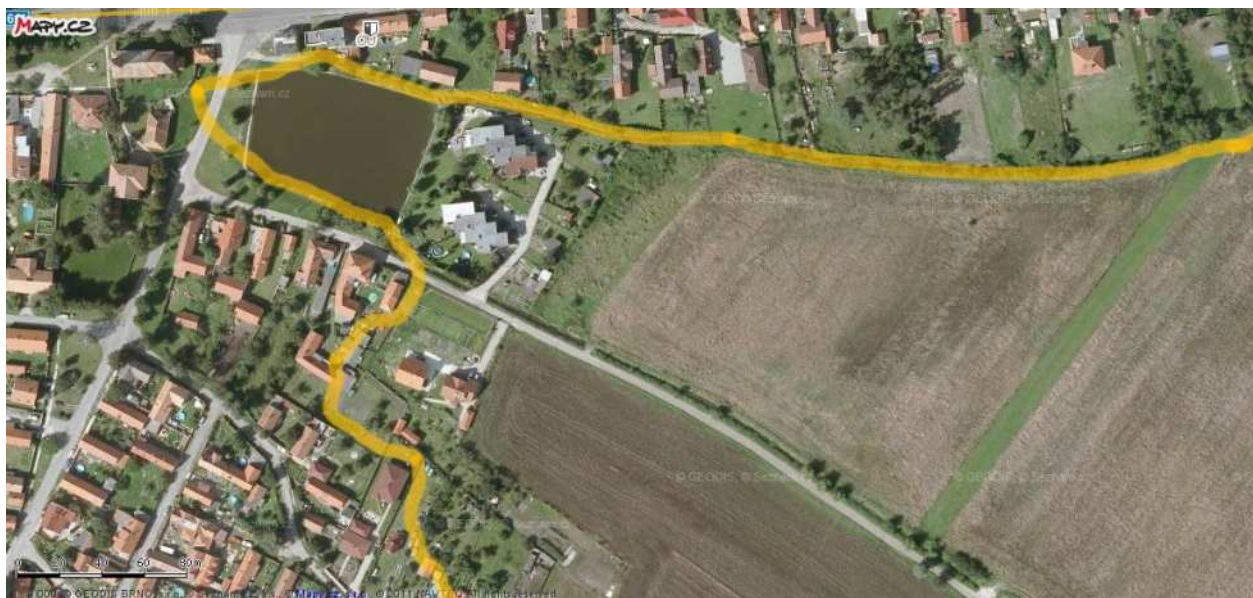
*Rozsah zatopení - celkový pohled na zasaženou zastavěnou část obce Na Pekle*

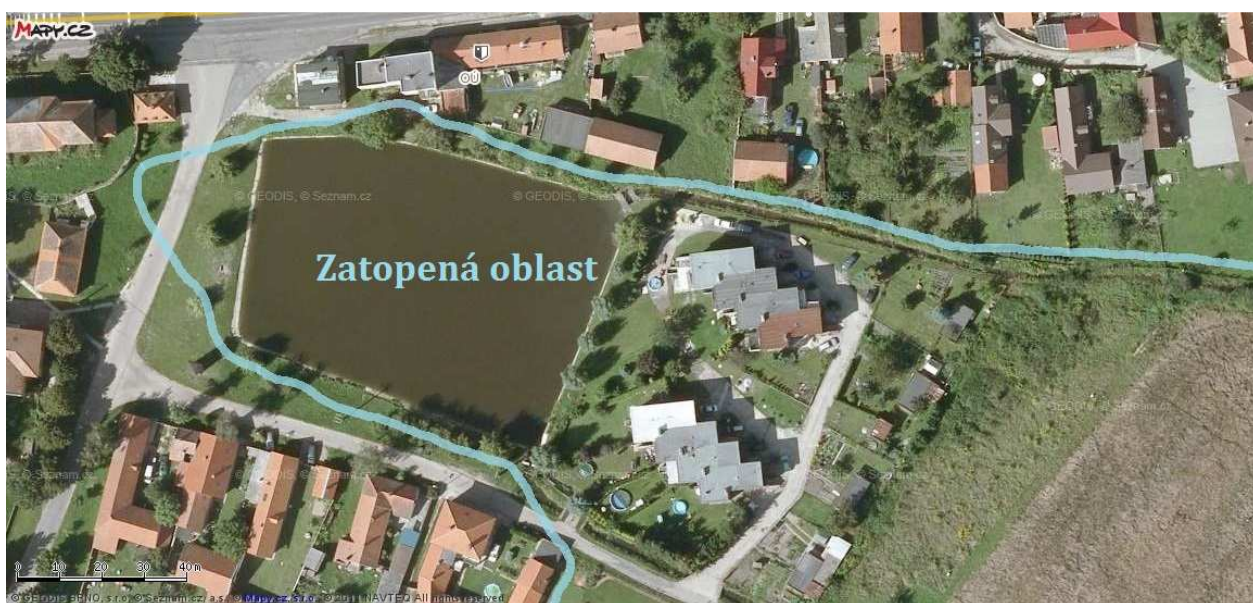
*Detail - Přibližný rozsah zatopení - Lokalita rybník Peklo*

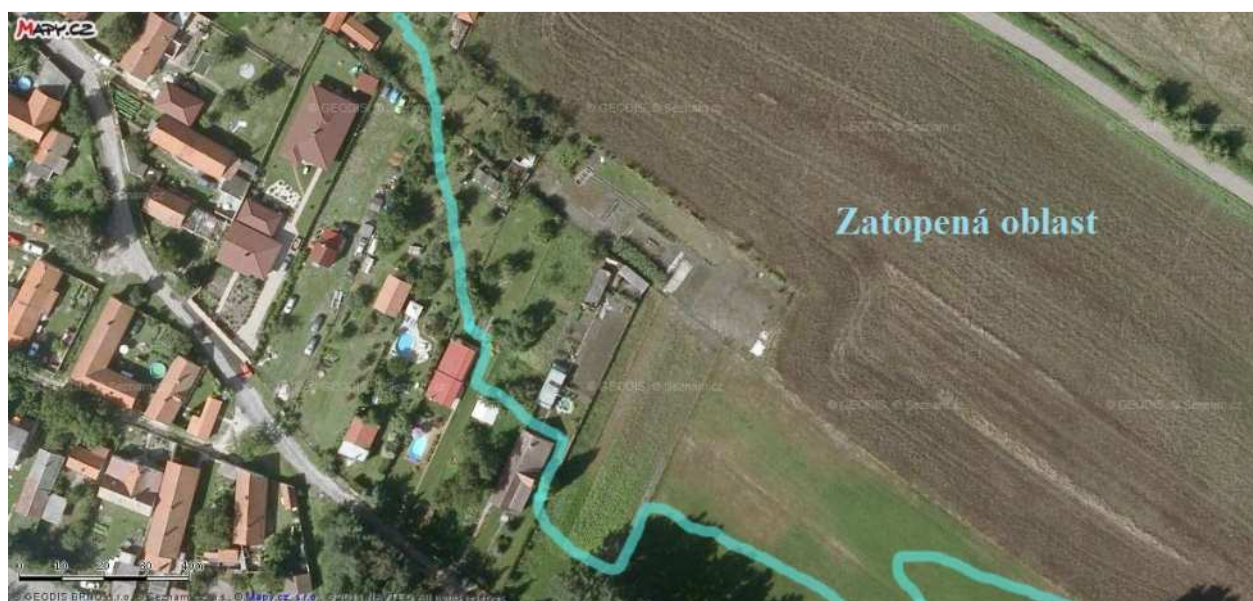
*Detail - přibližný rozsah zatopení – Občiny (Malé a Velké Peklo) pokračování*

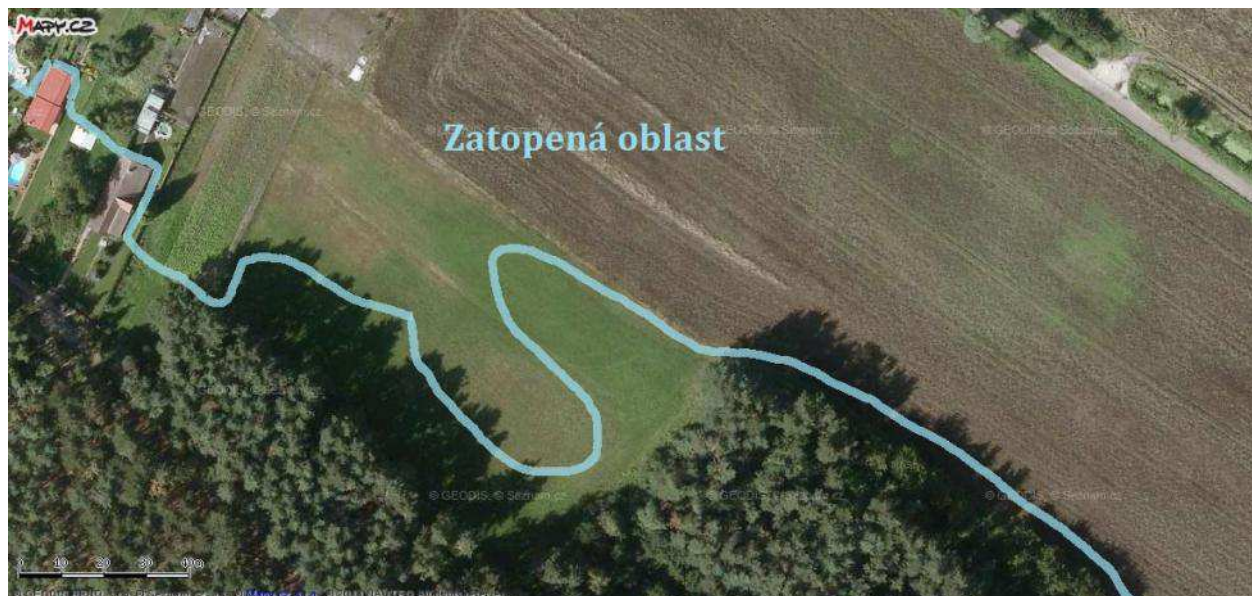
*Detail - přibližný rozsah zatopení – Občiny (Malé a Velké Peklo) pokračování*

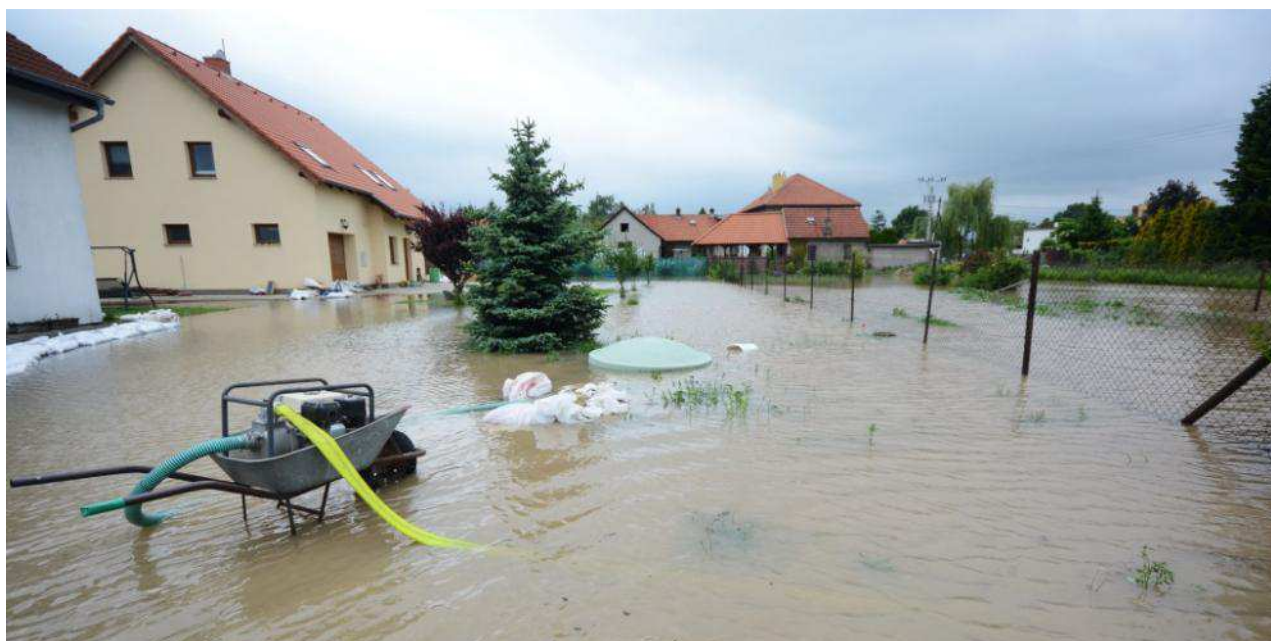
*Zatopená zahrada u Hůlů a Mikovců*

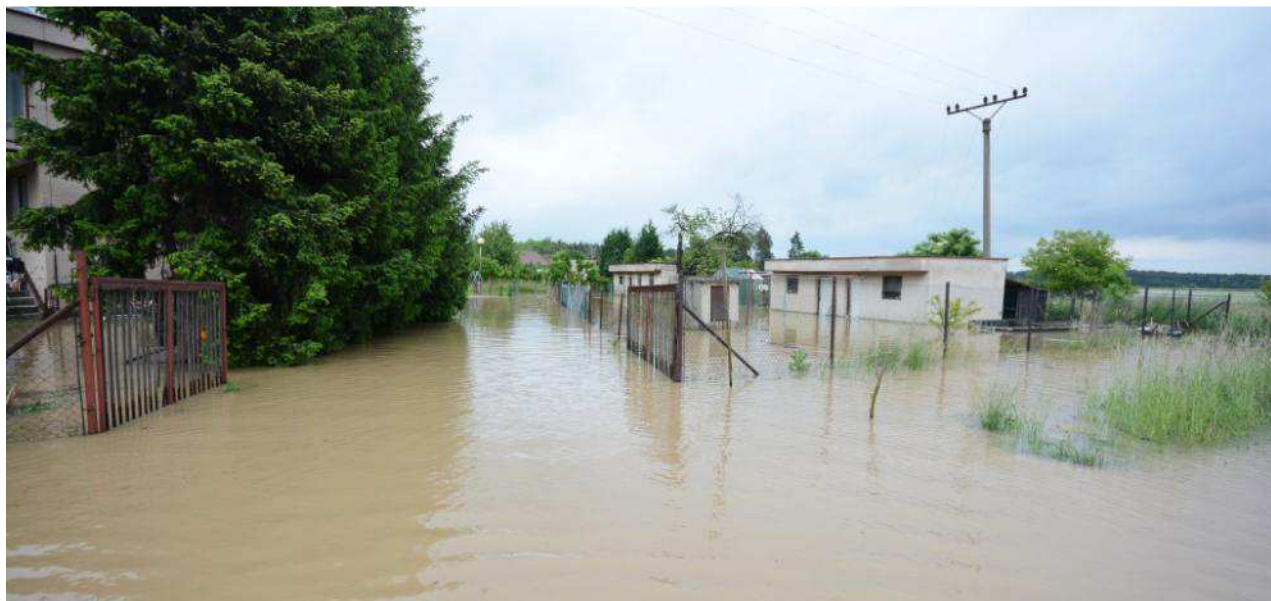
*Cesta do bytovek*

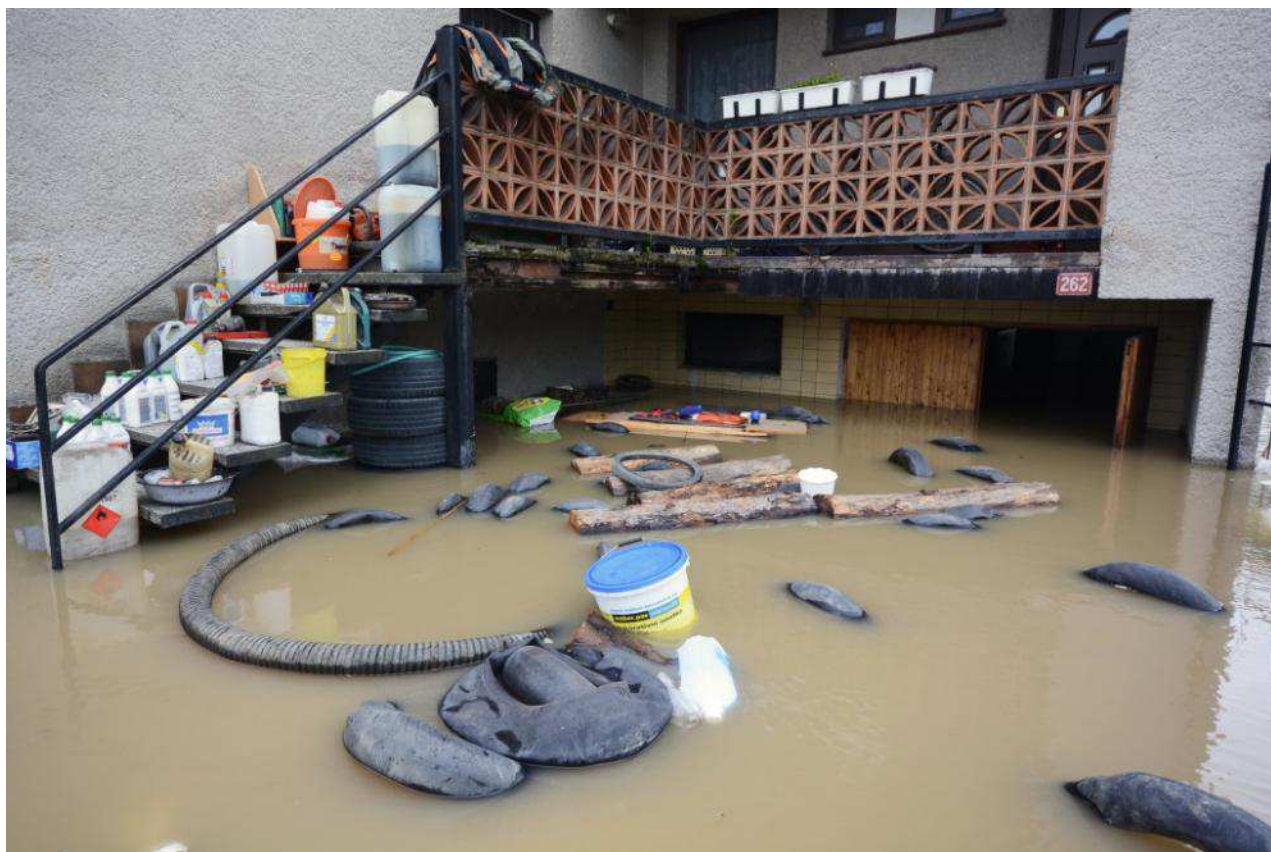
*Zatopené garáže v bytovkách*

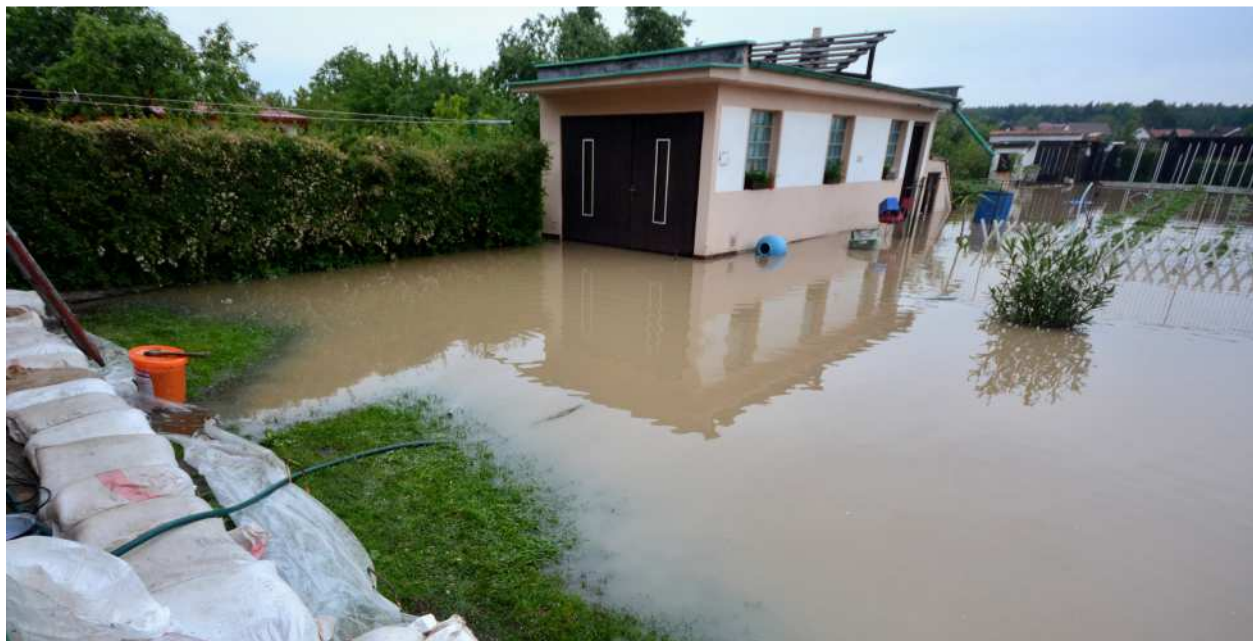
*Zahrada u Klicperů*

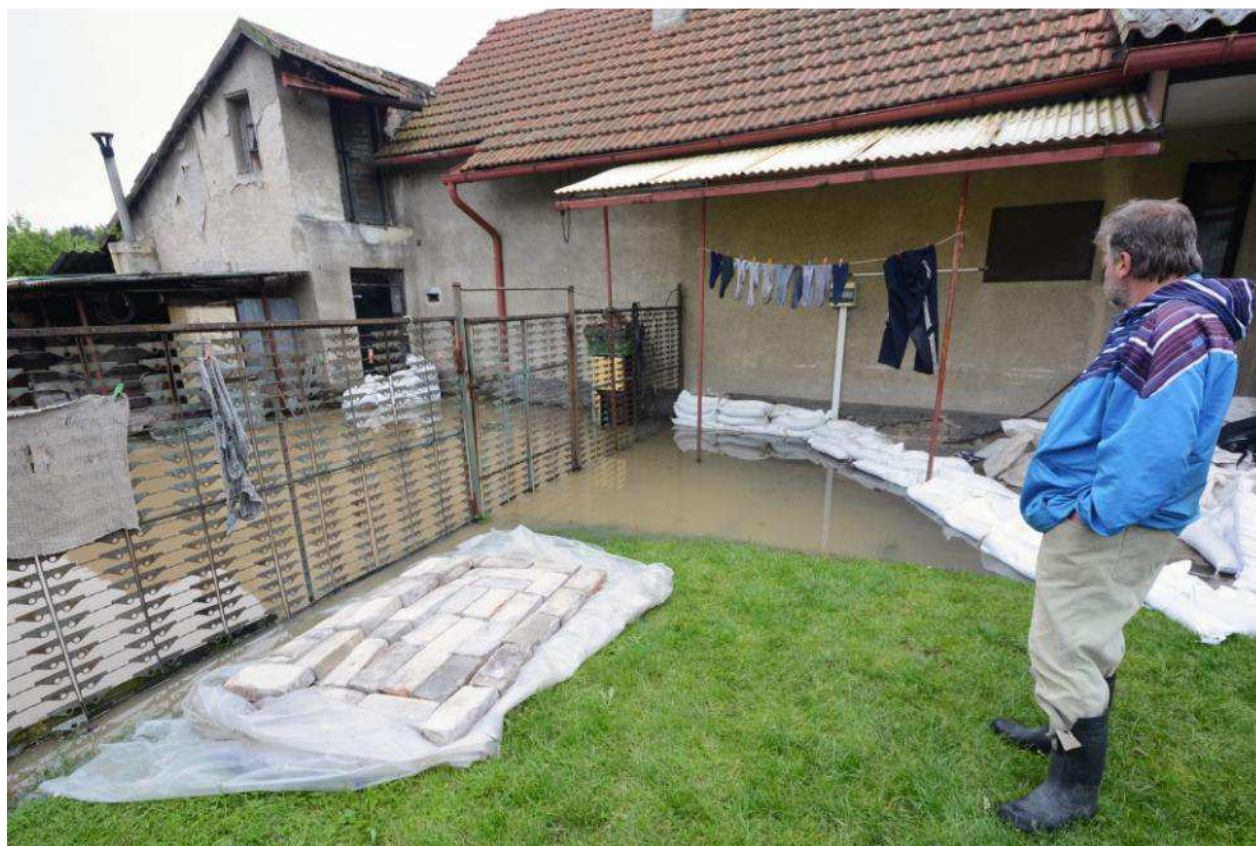
*Voda u Mlynářčků*

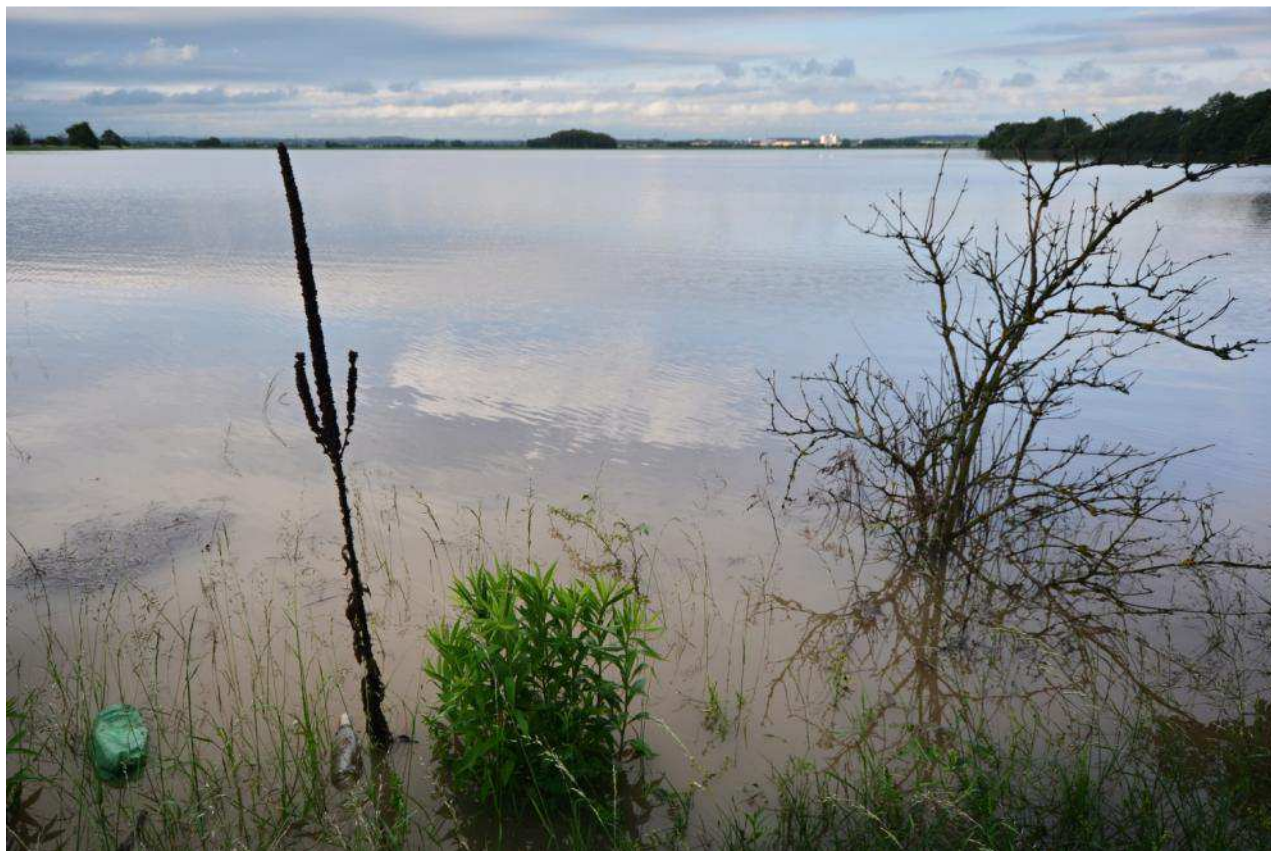
*Laguna za dálnicí – pohled směrem na Pečky*

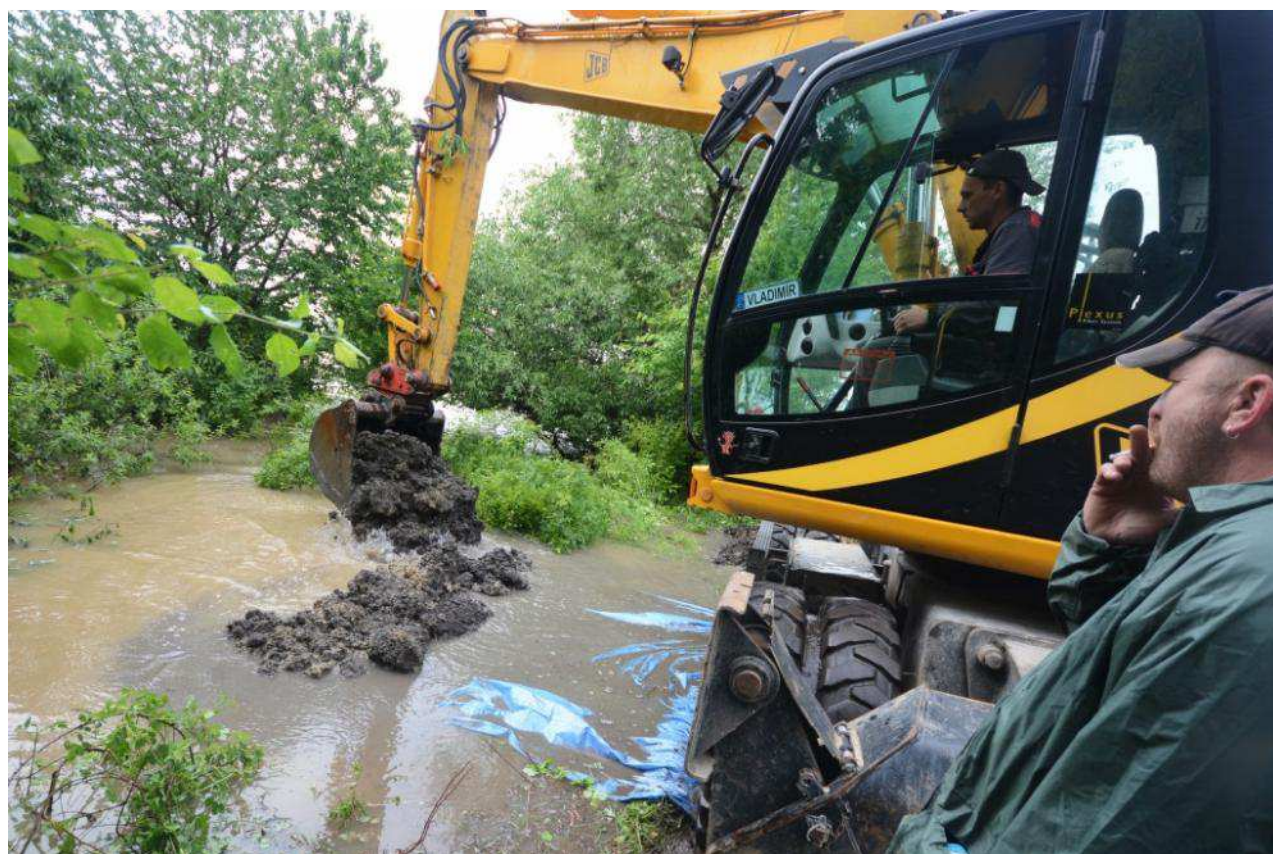
Nejdůležitějším opatřením ze strany povodňového orgánu obce bylo rozhodnutí o zablokování všech tří propustí pod dálnicí. Pokud by k tomu nedošlo, velmi pravděpodobně by došlo k daleko většímu zaplavení zahrad, ale voda by se s největší pravděpodobností dostala i do některých obytných částí domů.

*Zahrazení propustí pod dálnicí za pomoci těžké techniky*

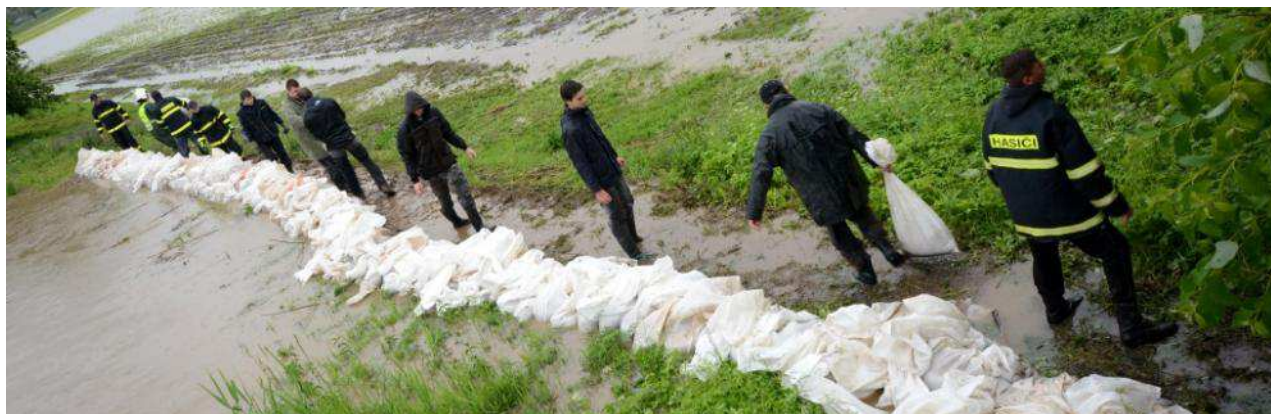
*Zvyšování ochranných hrází řeky Výrovky*

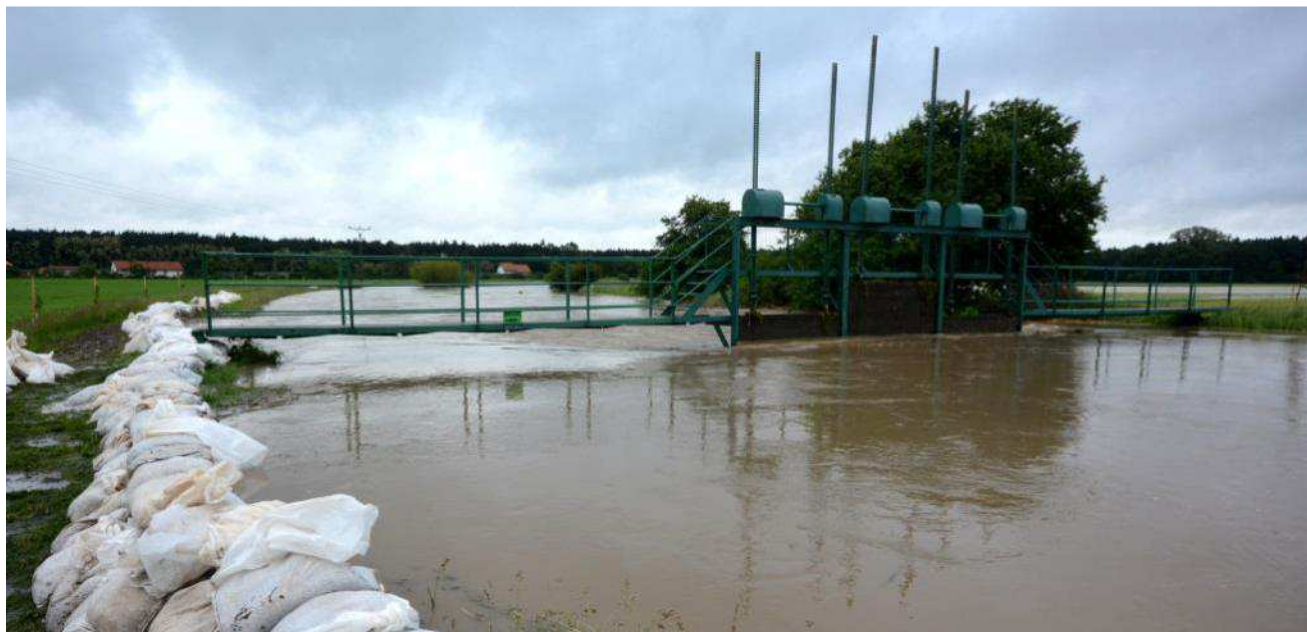
*Pytle na hrázi u stavidla*

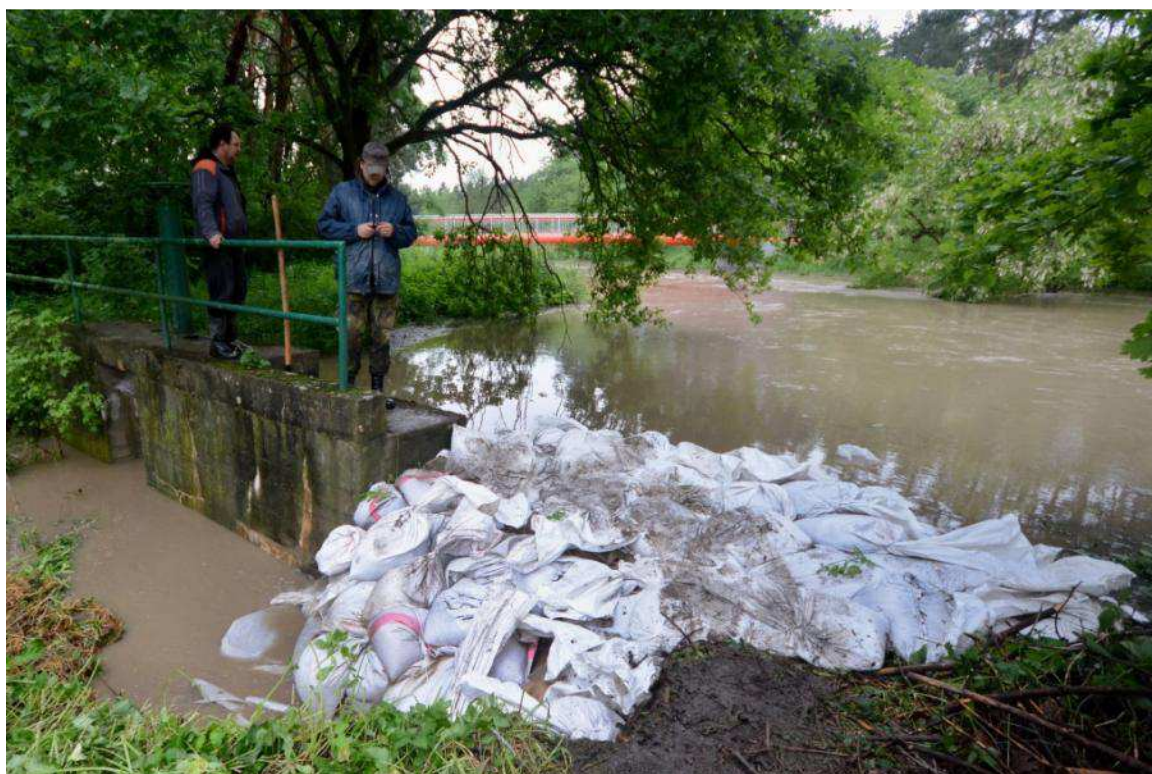
Během noci držela jednotka SDH hlídky. Zhruba mezi druhou a třetí hodinou ranní hlásil p. Václav Sládek z bytovek, že voda v rybníce rychle stoupá. Hráz u stavidla ovšem žádná poškození nevykazovala. Po obhlídce terénu nakonec hasiči zjistili, že došlo k protržení ochranné hráze u stavidla na odtokovém kanále rybníka Peklo u ústí do řeky Výrovky. Podle zjištění se voda dostala v průběhu noci na horní hranu hráze a val přímo u betonového monolitu začal postupně erodovat. V době příjezdu hasičů se už voda valila průrvou širokou asi dva metry a hlubokou minimálně 1,5 metru.

*Protržená ochranná hráz na odtokovém potoce rybníka Peklo ucpaná pytli s pískem*

| • protržená hráz u stavidla | cca 100 tis. Kč |

- obnova protržené hráze odtokového potoka rybníka Peklo (projektová dokumentace a výběr dodavatele stavby)
- kompletní revize systému funkčnosti melioračních příkopů na katastru obce
- oprava betonové šachty u stavidla
- realizace stavidel na propustech pod dálnicí
- realizace stavidel a hradítek v křížení melioračního kanálu a nátokového rybníka Peklo
- zvýšení ochranného valu řeky Výrovky v nejnižších místech – Povodí ČR

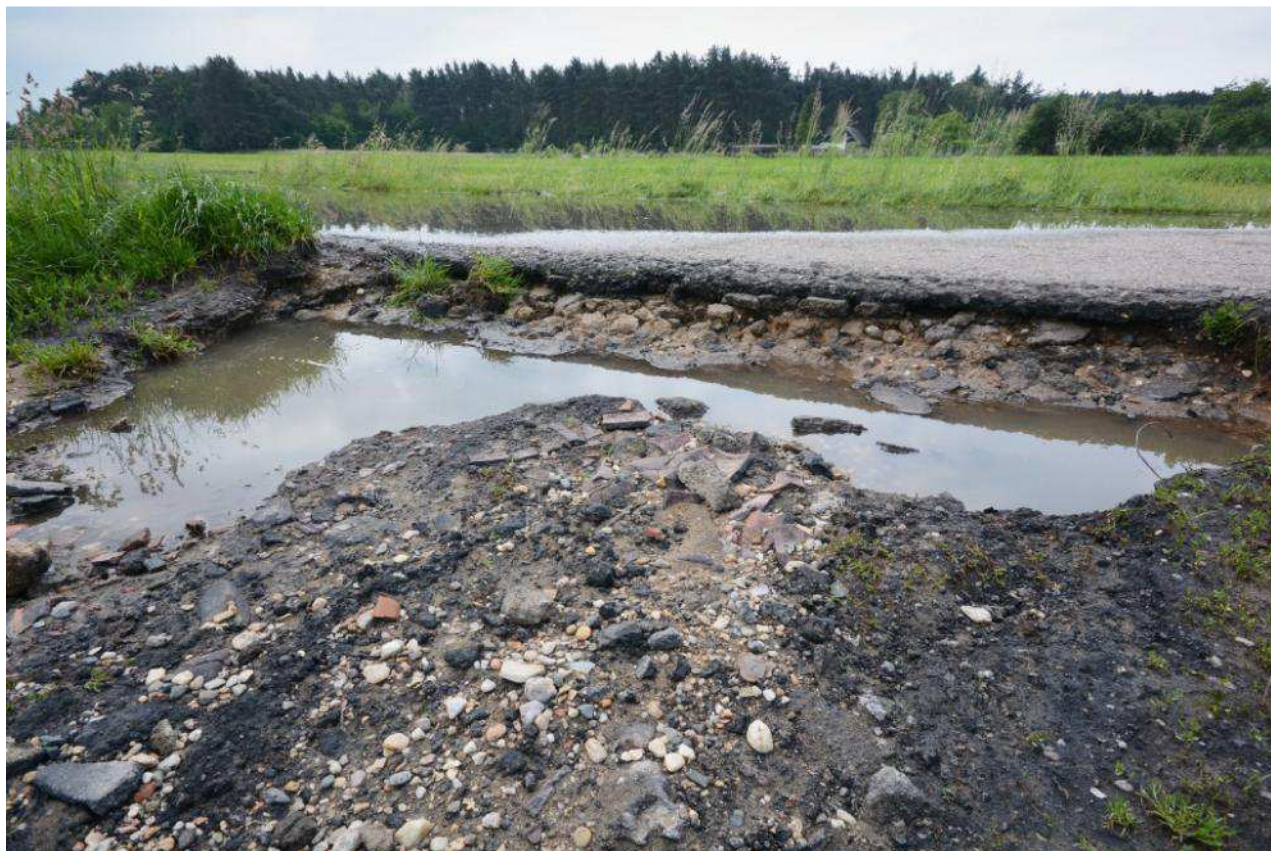
*Poškozený mostek do pole u cesty k Výrovce*

| • poškozené silniční mostky do pole a do bytovek | cca 500 tis. Kč |

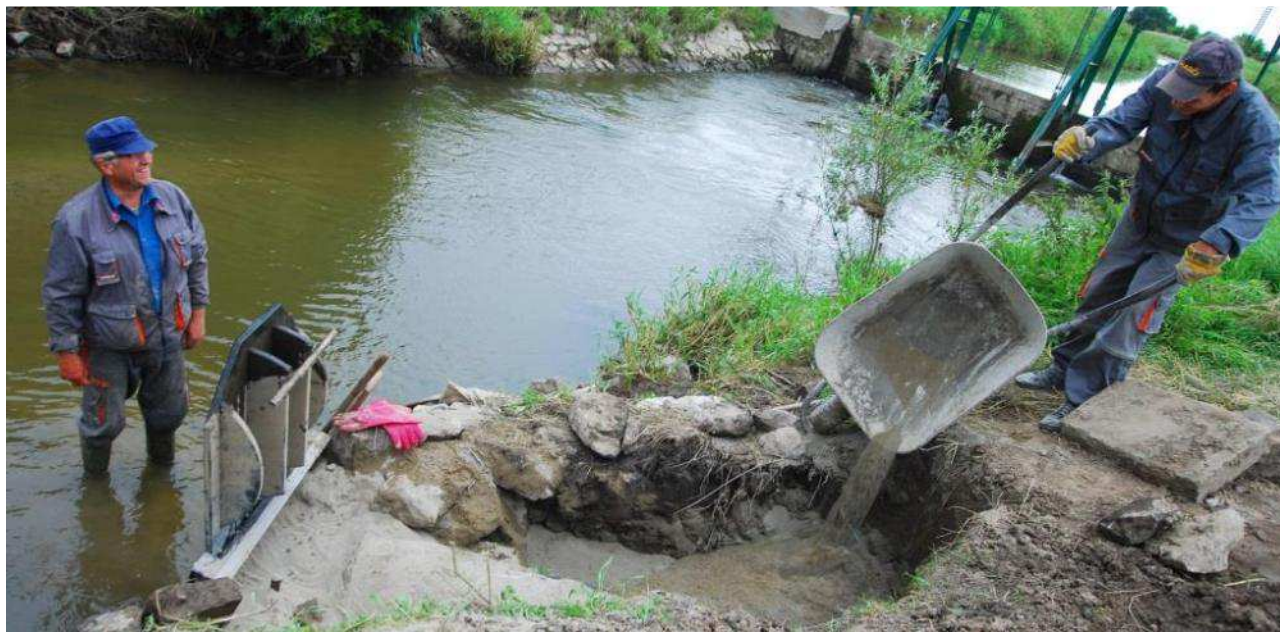
Jak se později ukázalo, vinou velké vody došlo k posunutí trubního vedení u vyústění dálničního příkopu do Výrovky pod stavidlem. Nedošlo tedy k poškození nedávno osazené klapky, jak bylo původně předpokládáno. Místo toho voda proudila zpátky do příkopu díky spáře mezi na sebe navazujícími skružemi. Voda se tak valila vrchem z betonové šachty u stavidla. I ta byla tedy zacpána pytlí s pískem. V dalších dnech se navíc projevilo, že došlo i k poškození samotné šachty, která propouštěla vodu pod úrovní země a naplňovala nátokový příkop rybníka Peklo.

*Oprava posunutých trubek vyústění melioračního příkopu – betonáž (červenec 2013)*

Během měsíce července obec navíc prostřednictvím svých zaměstnanců opravila posunutě skruže na výtoku melioračního příkopu ústícího do Výrovky pod stavidlem. Zpětná klapka tak opět může plnit svou roli v případě velké vody.

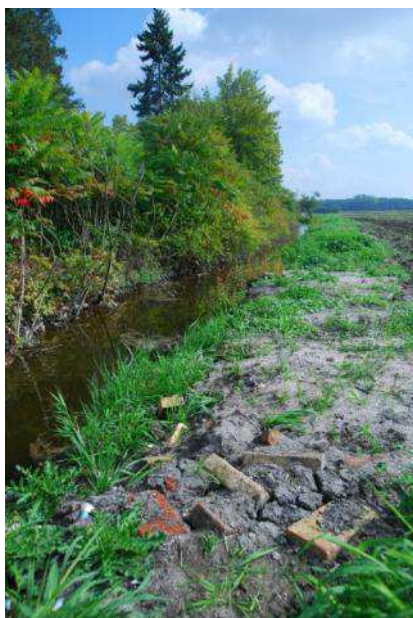
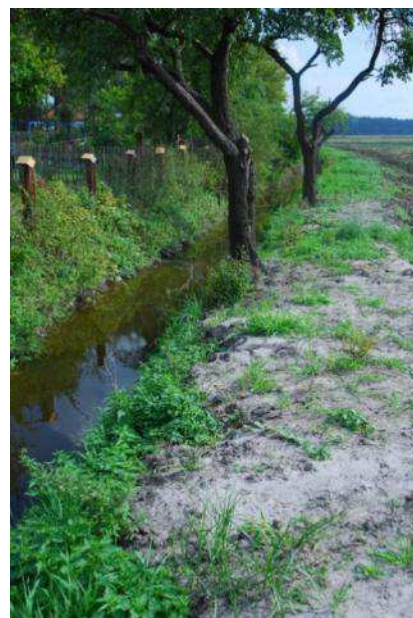
*Odtokový příkop rybníka Peklo vyčištěný a odbahněný v září 2011*

Hlavním opatřením, o které je třeba usilovat, je pravidelná údržba všech melioračních příkopů na katastru obce. Obec zajišťuje na své náklady pravidelné prořezávání a odbahňování nátokového a odtokového potoka rybníka Peklo. Poslední rozsáhlé úpravy tohoto typu byly provedeny v září roku 2011.
